LAUDO DE VISTORIA

Em atendimento à solicitação da Prefeitura Municipal de Timbaúba dos Batistas/RN, realizou-se a análise da situação estrutural atual em que se encontra o prédio público, edificação térrea, identificado com “Centro de saúde” da referida cidade. A edificação localiza-se na rua Ananias Batista de Araújo, nº 795. Objetiva-se com este trabalho a obtenção de dados que justifiquem as patologias existentes na edificação, e soluções estruturais que as sanem ou minimizem seus efeitos. Realizou-se levantamento fotográfico e análise de projeto arquitetônico previamente à visita técnica que ocorreu no dia 17/04/2020 das 10:30h às 12:00h.

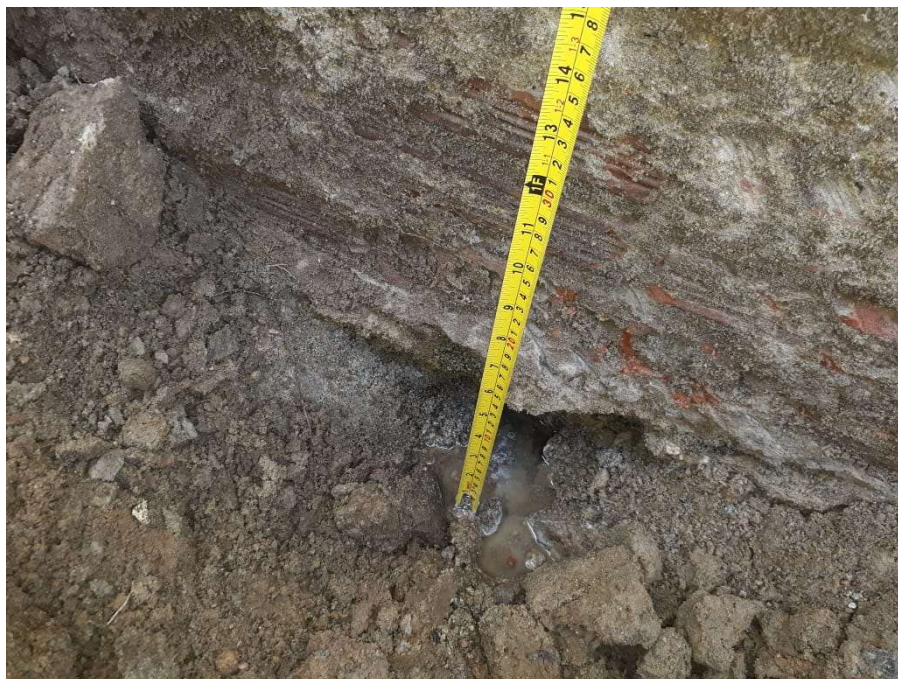
Que na oportunidade da escavação, constatou-se nível do lençol freático elevado, atingindo a camada de embasamento de pedra argamassada;

Imagem 02: Fundação existente com manifestação de lençol freático.

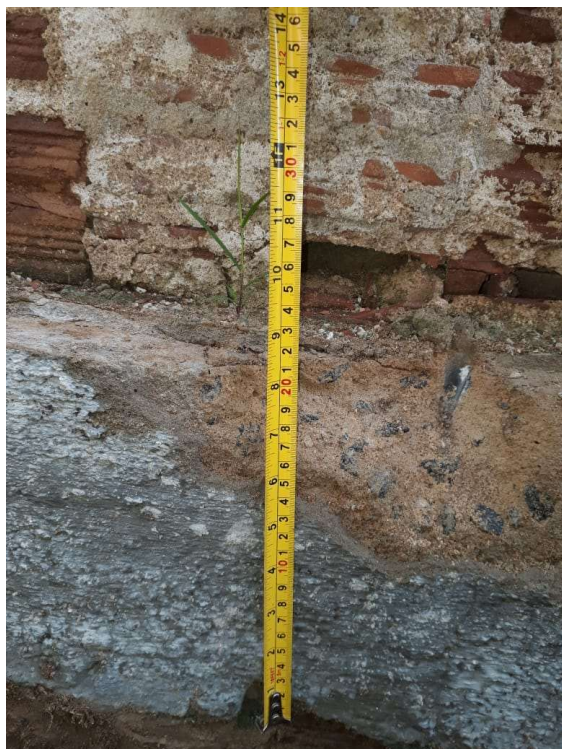
Que a fundação é composta por uma camada de pedra argamassada de aproximadamente 15cm, embasamento de tijolo cerâmico e uma “cinta” de aproximadamente 20 cm de altura;

As cintas inferiores, as quais não foi possível na oportunidade identificar a área de aço, demonstraram insuficiência em conter a movimentação das fundações, que dentre outros fatores, são ocasionados pela variação do nível do lençol freático devido as chuvas sazonais da região. Esse fator influência preponderante na ocorrência de patologias do tipo fissuras, trincas e rachaduras, devido a ação da sobre pressão da água nas fundações quando o lençol está alto e ao adensamento do solo quando está baixo.

Imagem 03: Fundação existente. Cinta inferior.

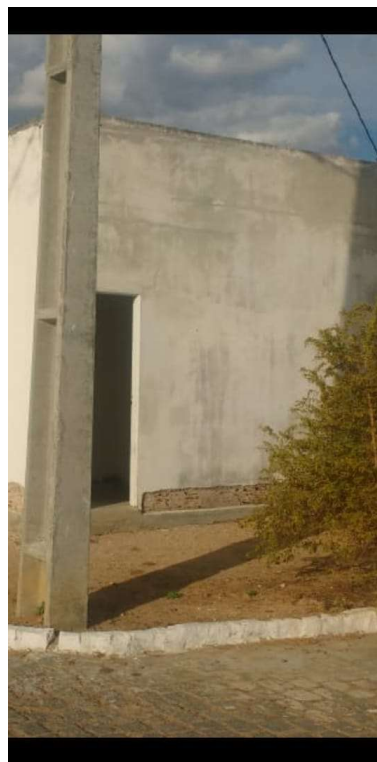
Imagem 04: Detalhe da fachada com identificação de patologia. (Imagem cedida)

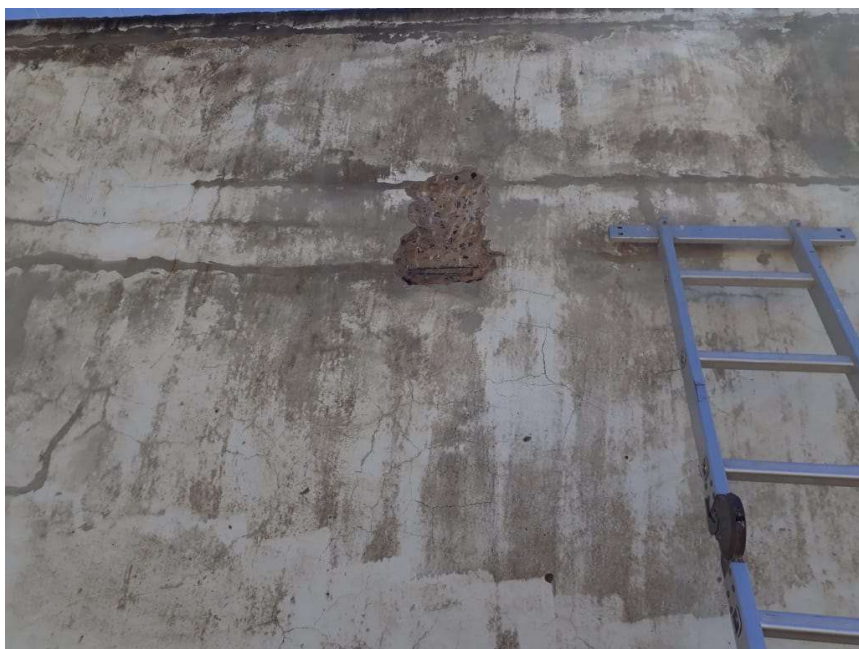
Imagem 05: Local da Imagem 04. Constatação da existência de viga.

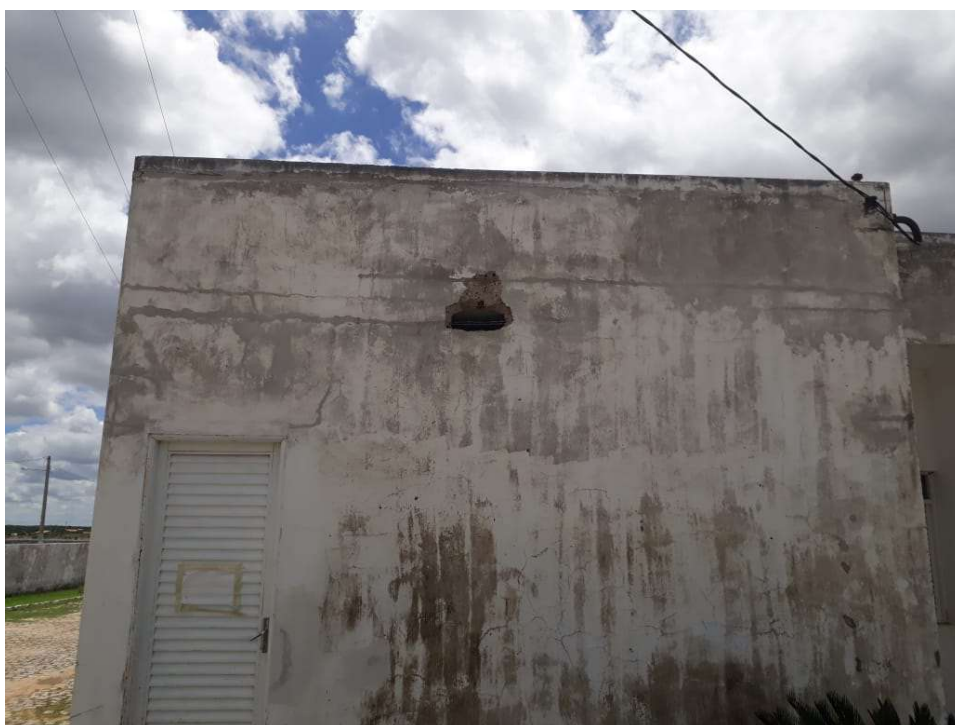
Que existem cintas em concreto armado na qual as lajes se apoiam, com altura de 20 cm e armadura longitudinal composta por fios de 6.3 mm, sem estribos;

As cintas superiores encontradas na edificação também fogem ao que rege a NBR 6118/2014, no que diz respeito a área de aço mínima, que segundo a norma deve ser composta por barras longitudinais de no mínimo 8 mm de diâmetro, e devem possuir armadura transversal (estribos) dimensionados convenientemente às solicitações de esforços. Mesmo com a execução conveniente de sapatas e pilares, essas vigas, embora ajudassem na composição do sistema estrutural, ainda exerceriam sobre a alvenaria um esforço de compressão devido a sua alta deformabilidade e limitaria a abertura total ou parcial de vãos sem a prévia consulta a um profissional para que seja feito o devido reforço, e em hipótese alguma a laje poderia ser usada para outro fim, além do de cobertura.

Imagem 06: Investigação para identificação de área de aço longitudinal e transversal.

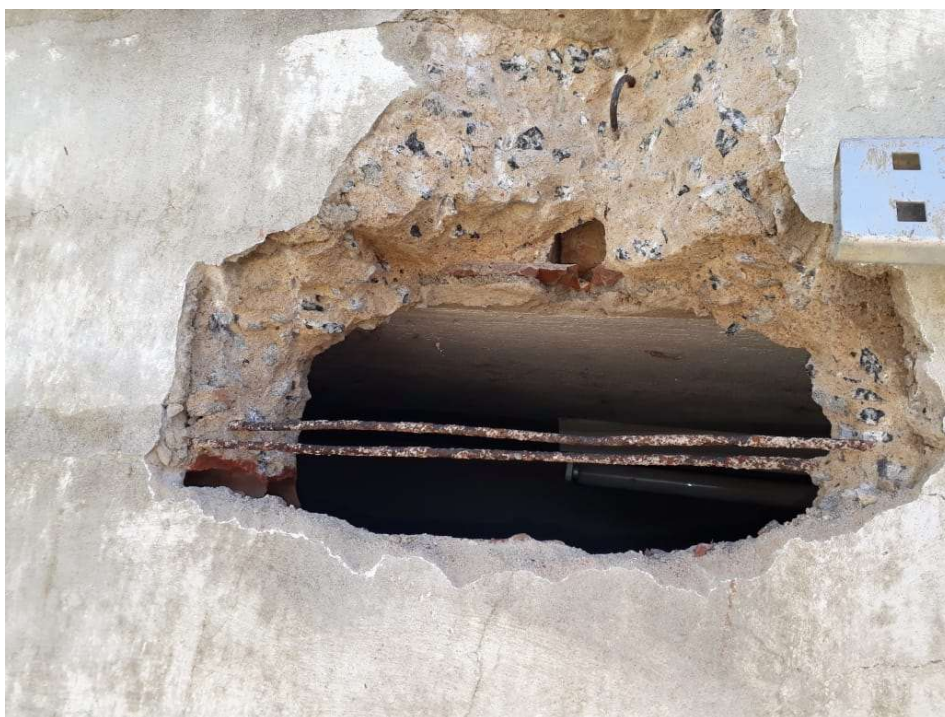
Imagem 07: Detalhe da Imagem 06

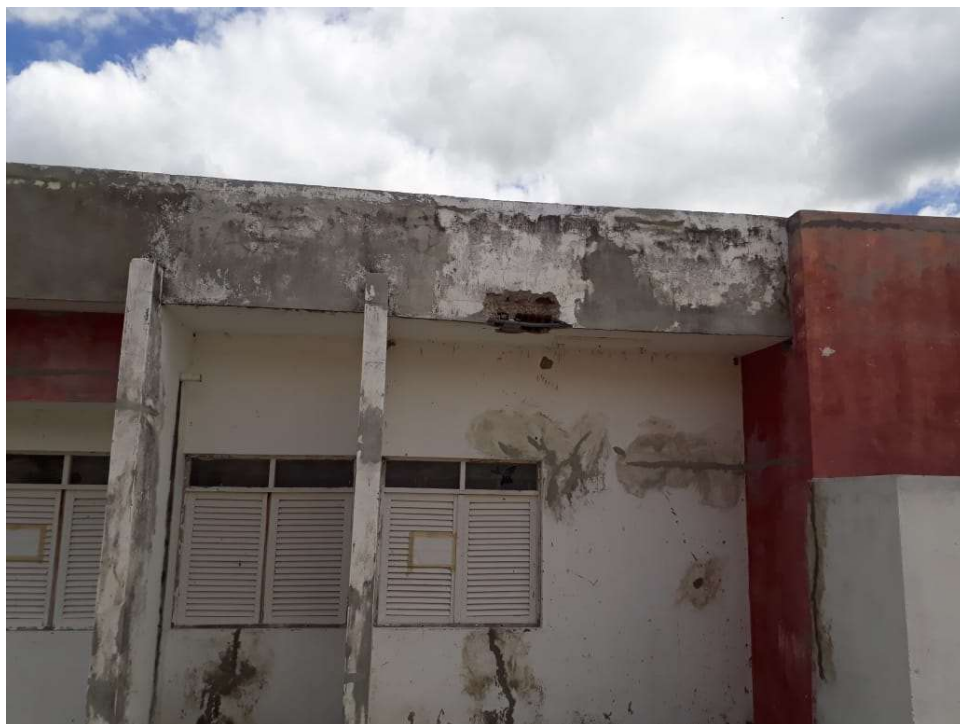
Que todas as lajes e beirais são compostos por laje do tipo unidirecional e biapoiada, e que estão dispostas em sua maioria no sentido transversal ao prédio, servindo a parede como apoio para a continuidade da laje interna até o beiral;

Imagem 08: Constatação de direção de vigotas da laje – lateral direita.

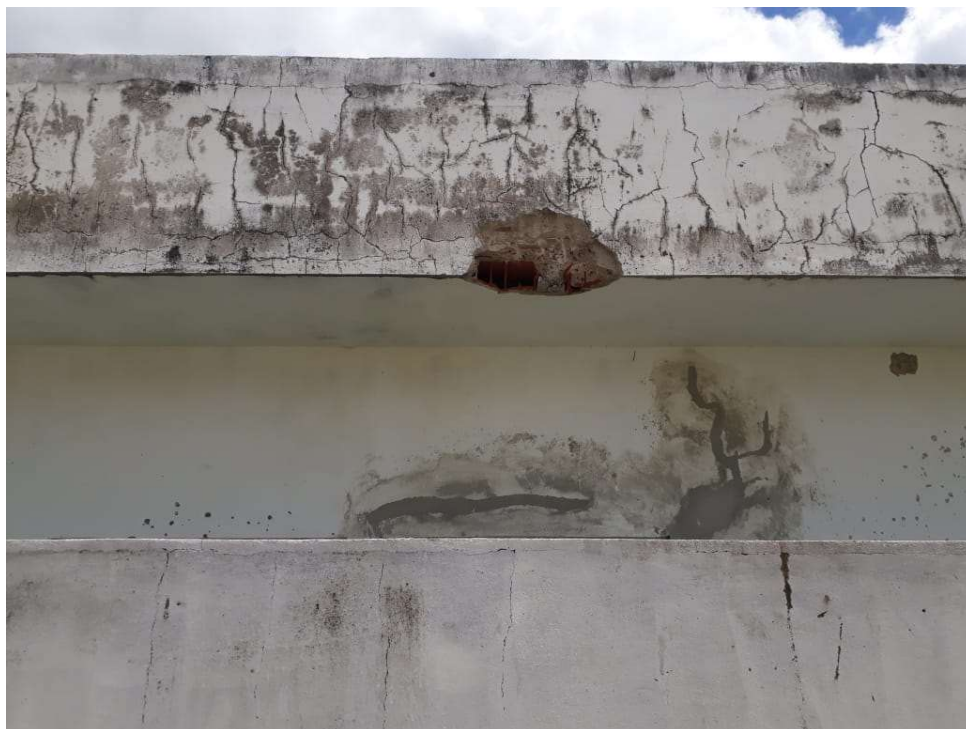
Imagem 09: Constatação de direção de vigotas da laje – fachada posterior.

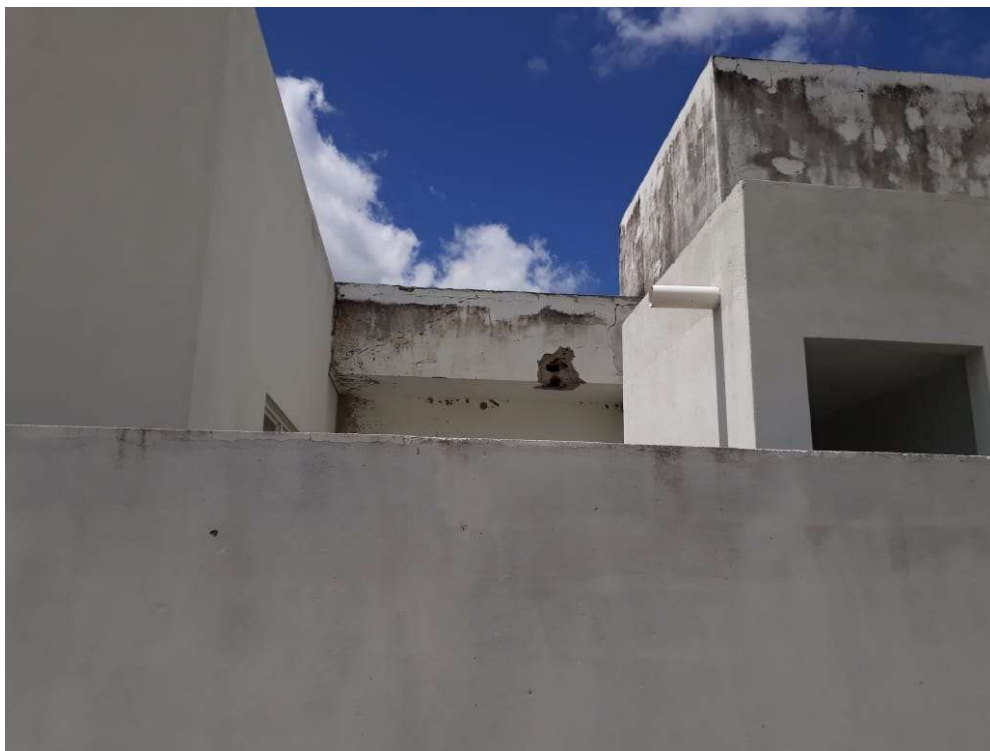
Imagem 10: Constatação de direção de vigotas da laje – lateral esquerda.

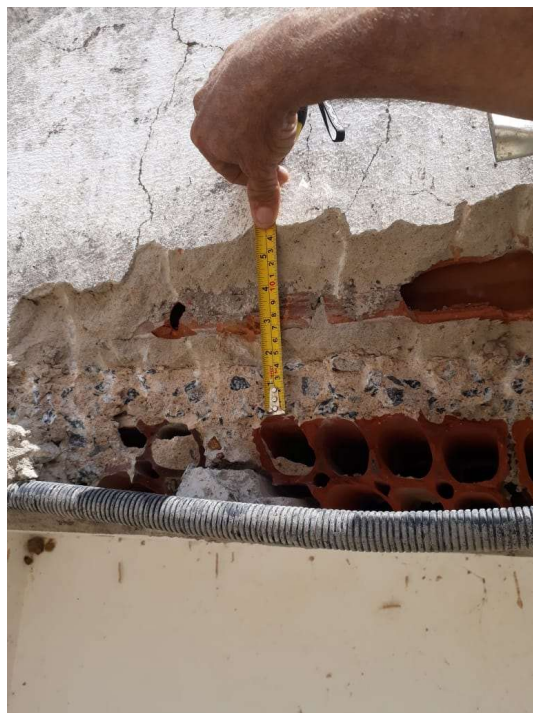
Imagem 11: Constatação de espessura de capa de concreto da laje e inexistência de viga de borda.

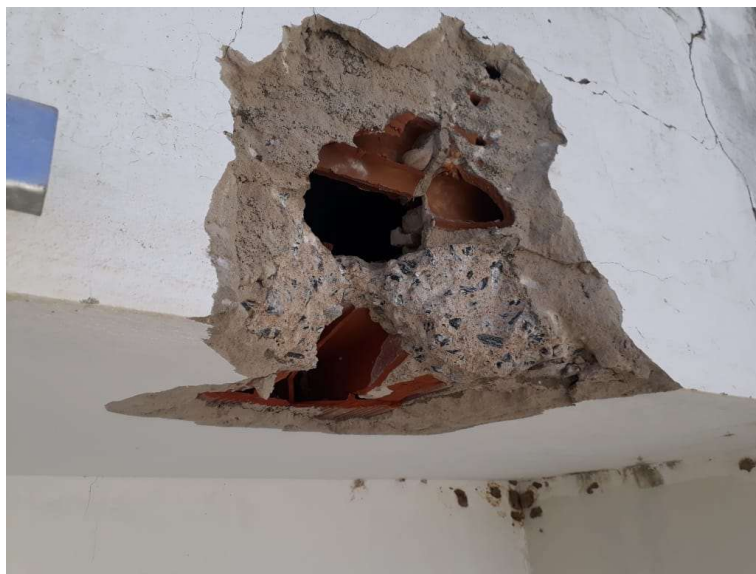
Imagem 12: Constatação de inexistência de viga de borda no beiral.

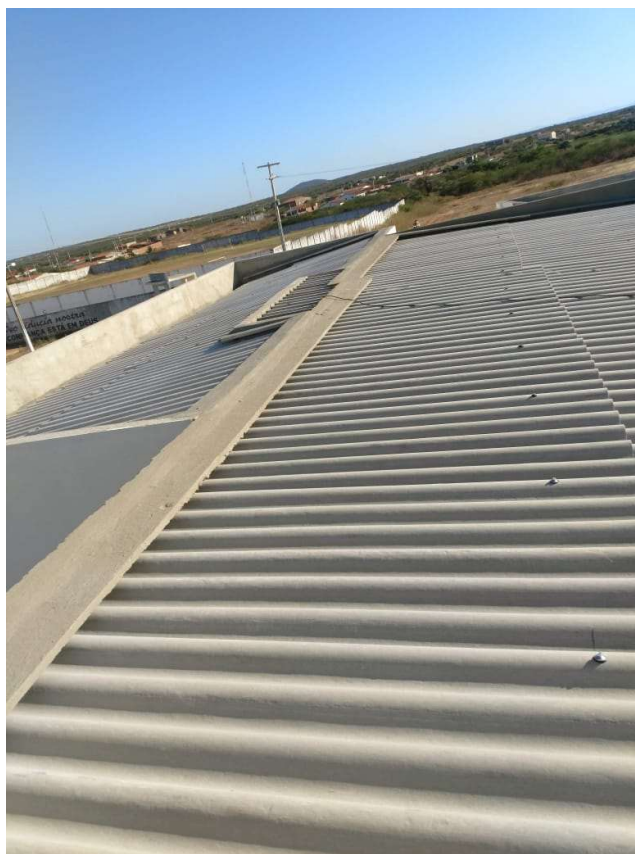
Que a cobertura do prédio em telhas de fibrocimento e seus conectores, se encontram intactos e em boas condições de uso;

Imagem 13: Cobertura em telhas de fibrocimento. (Foto cedida)

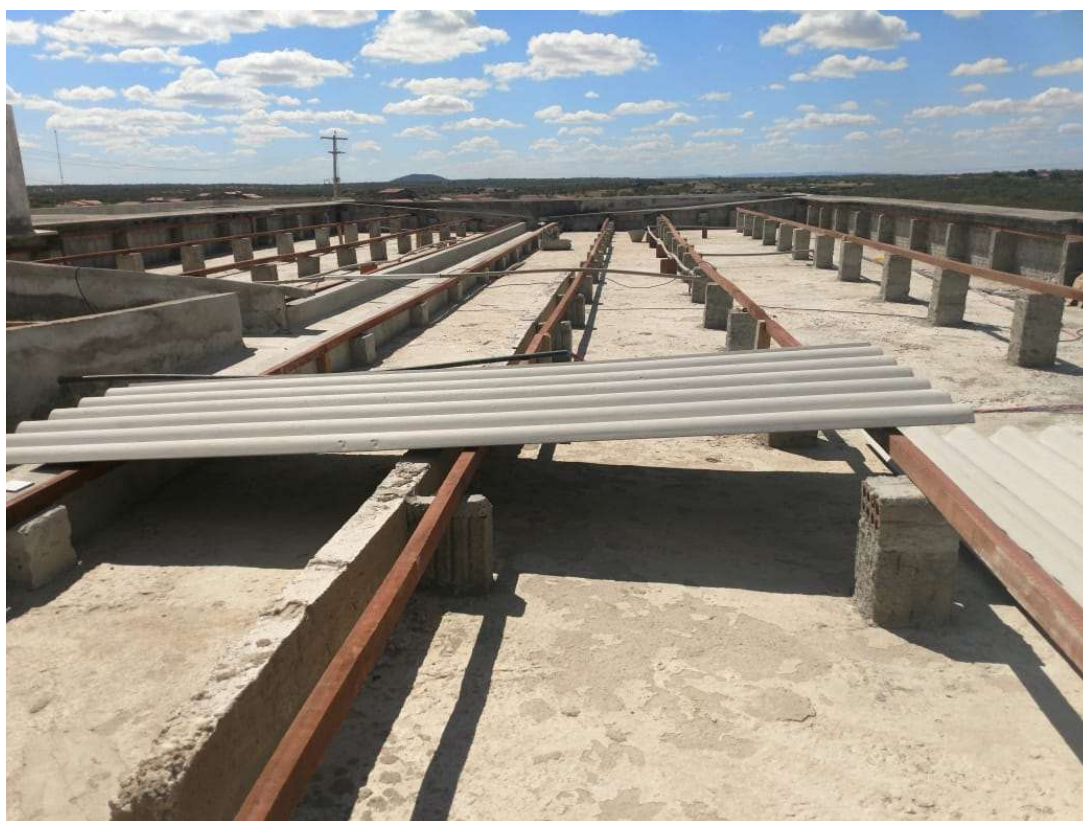
Que existe uma viga invertida acima do cômodo recepção, de aproximadamente 35 cm de altura, alinhada com o corredor de circulação localizado no sentido longitudinal do prédio, que diminui o vão da laje que está no sentido transversal ao prédio;

Imagem 14: Laje descoberta e identificação da localização de viga invertida. (Foto cedida)

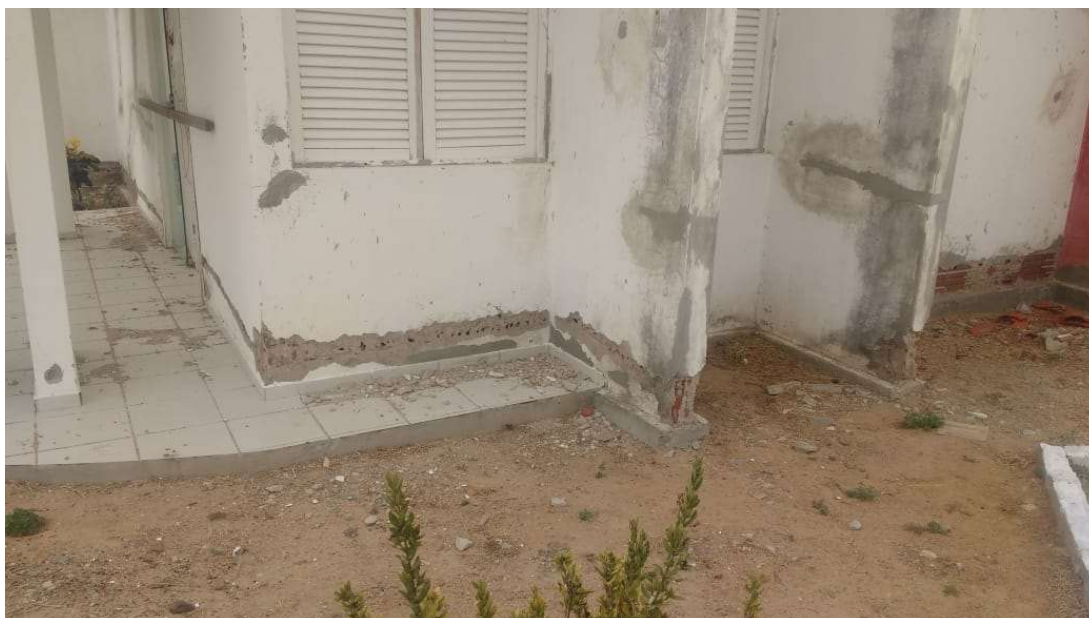
Imagem 15: Intervenções para reparo de patologias. (Foto cedida)

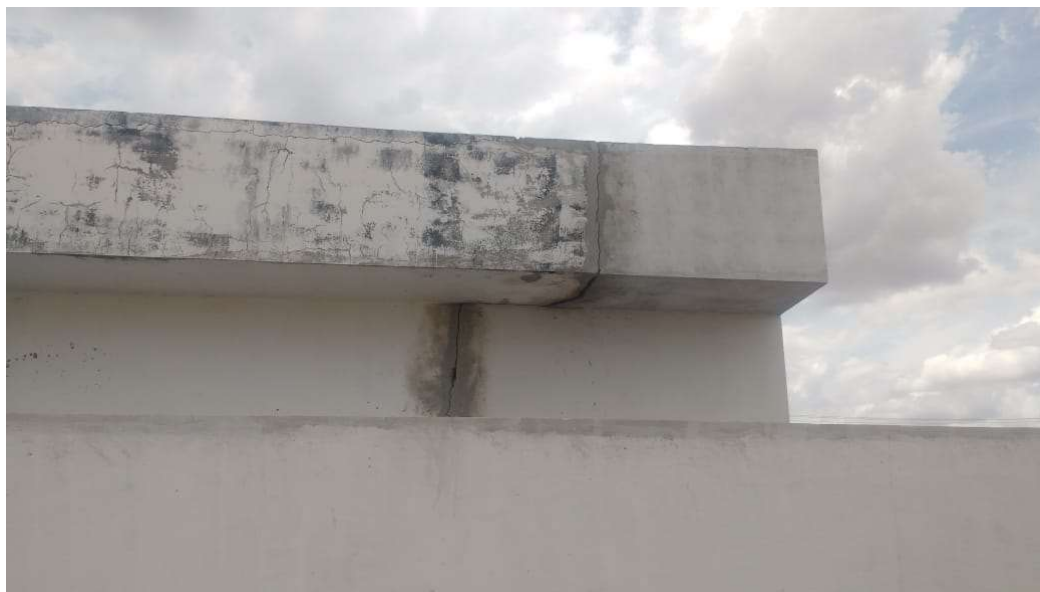
Que não existe amarração de nenhuma maneira entre as partes existente e ampliada do prédio;

Que as alvenarias que compõe as partes existente e ampliada do prédio, estão instaladas de junta a prumo;

Imagem 16: Junta seca formada na parte posterior do prédio onde não foi executada amarração entre as partes. (Foto cedida)

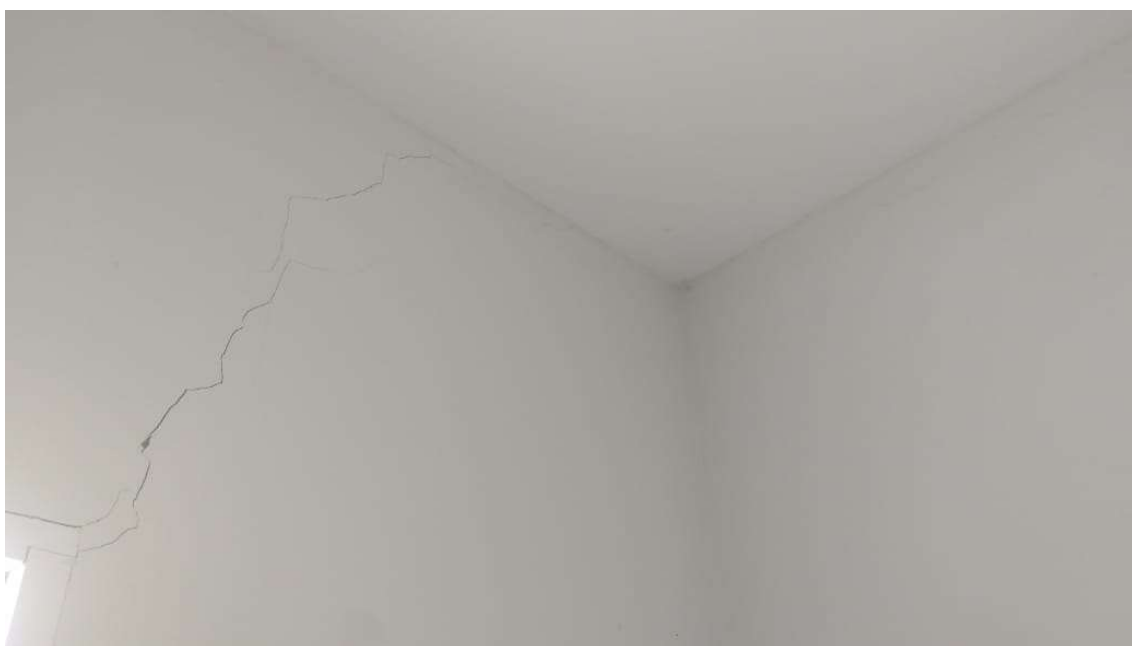
Que as vergas e contra vergas possuem comprimento insuficiente, havendo ressalvas por não terem sido conferidas em sua totalidade;

Imagem 17: Trica oriunda do deslocamento da edificação sem contenção de verga. (Foto cedida)

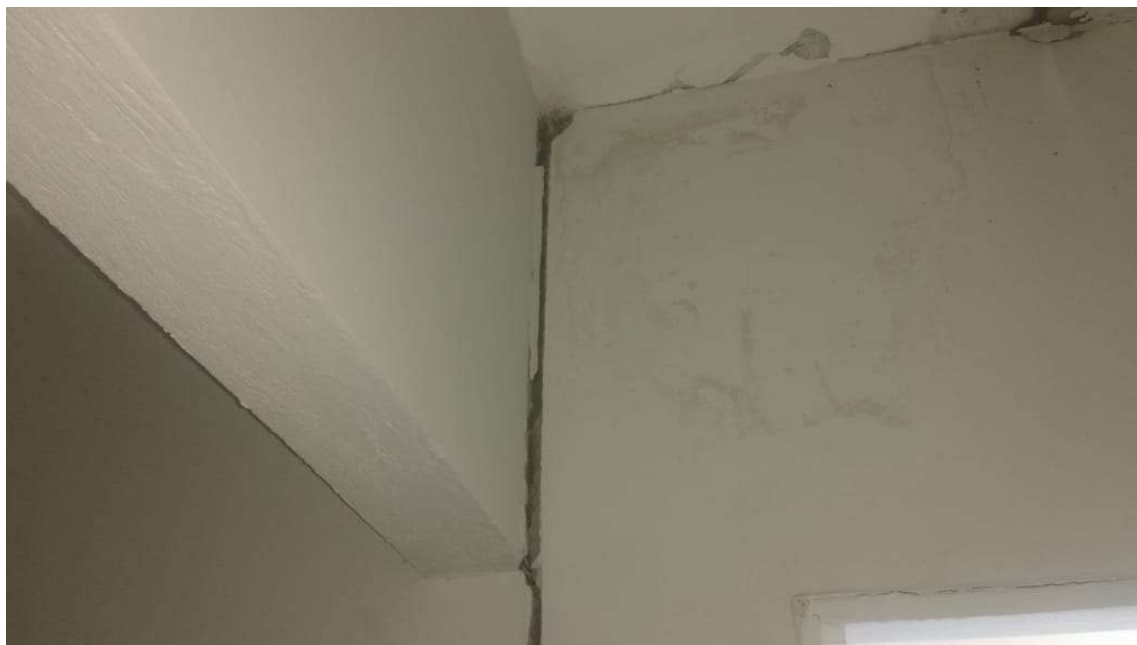
Imagem 18: Junta seca formada na parte interna do prédio onde não foi executada amarração entre as partes. (Foto cedida)

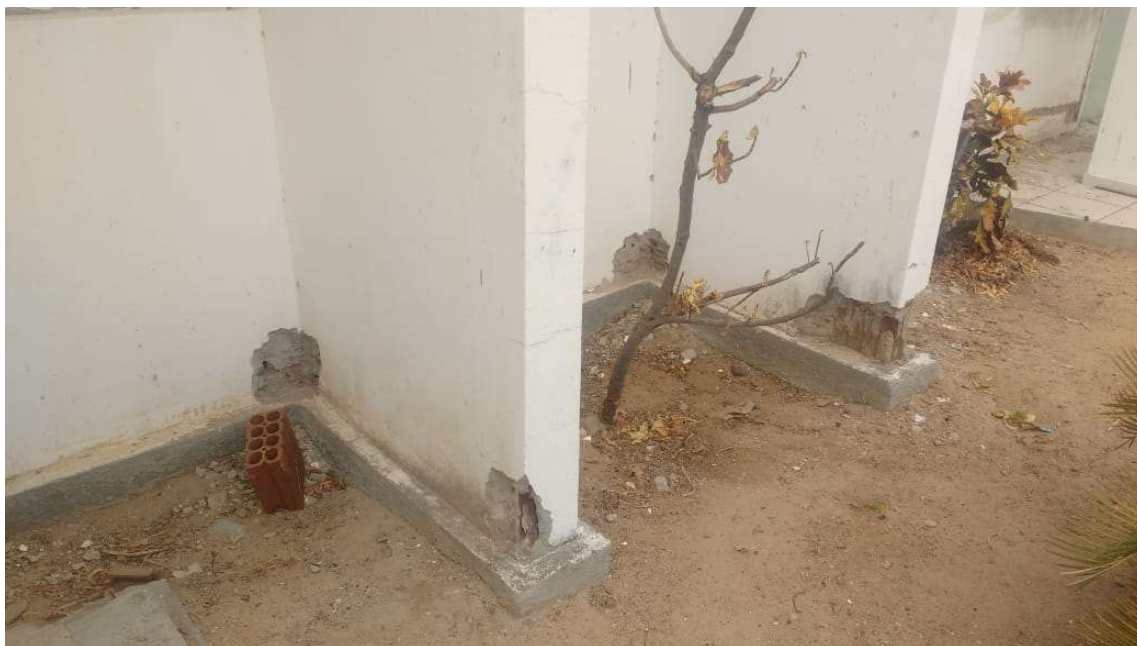
Que em nenhum lugar da edificação encontrou-se pilares, o que ocasiona a falta de rigidez do prédio em movimentar-se horizontalmente;

Imagem 19: Intervenção na fachada para identificar possíveis pilares. (Foto cedida)

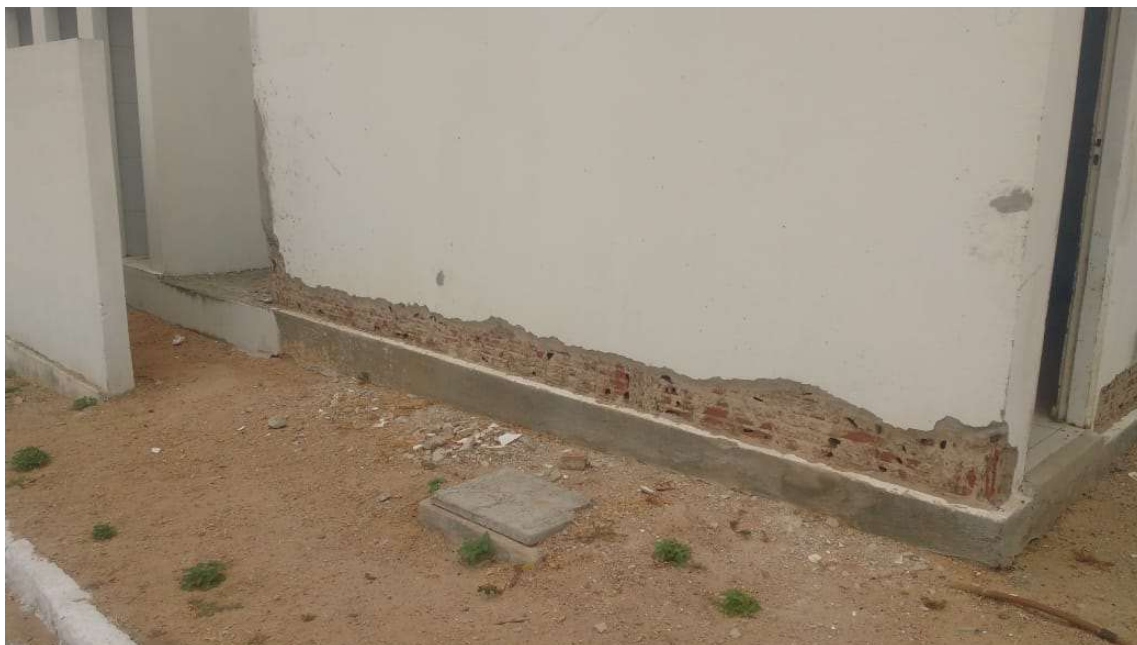
Imagem 20: Intervenção na lateral esquerda para identificar possíveis pilares. (Foto cedida)

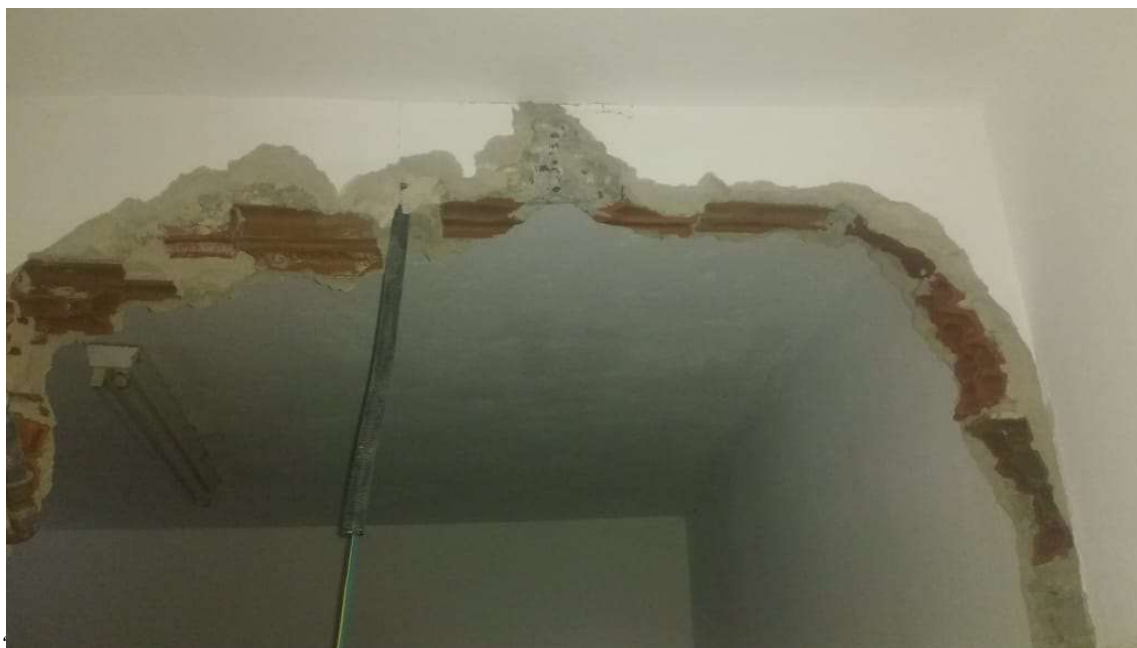
Imagem 21: Intervenção interna para abertura de vãos com identificação de cintas superiores. (Foto cedida)

Caso sejam utilizadas as cintas superiores existentes, sem a execução de novas vigas, desaconselha-se a abertura de vãos oriundas da retirada total ou parcial de alvenarias, sem que haja consulta de um profissional, escoramento apropriado da laje, e posterior reforço da viga.

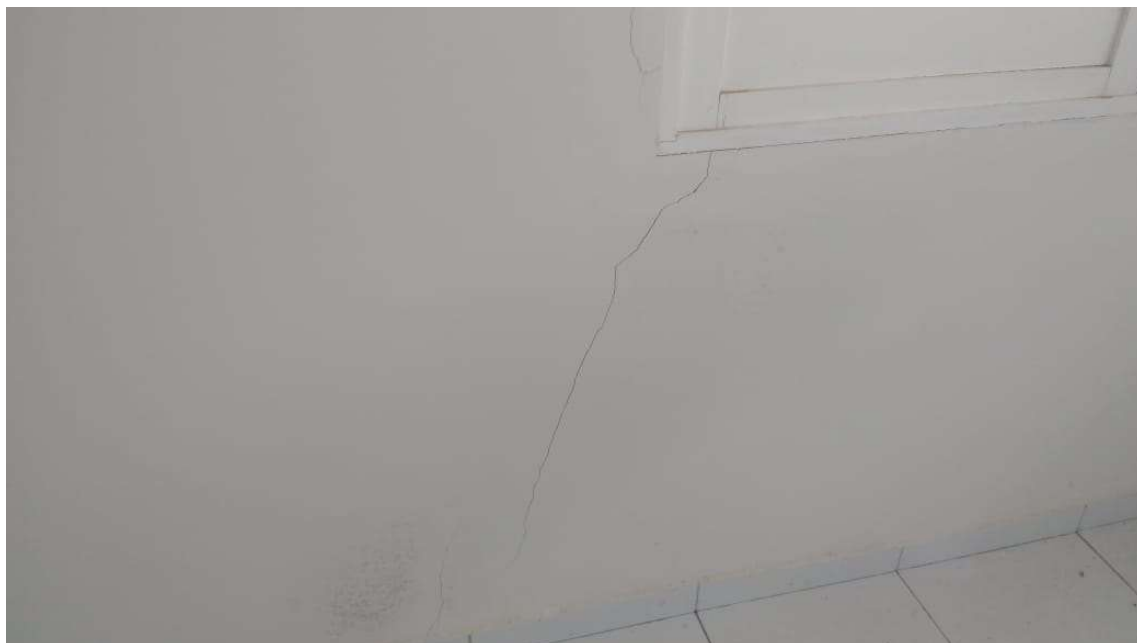
Imagem 22: Trica oriunda do deslocamento da edificação sem contenção de contra verga. (Foto cedida)

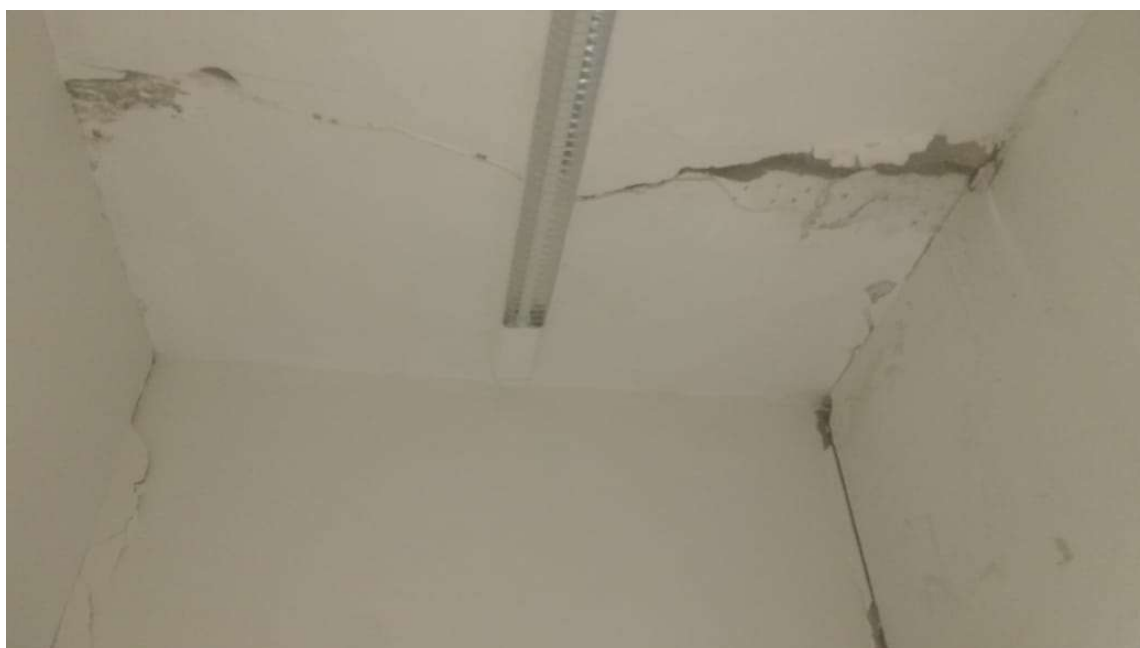
Que o forro de gesso está instalado junto (“de topo”) ao beiral de laje da parte existente;

Imagem 23: Junta seca formada na parte interna do prédio onde não foi executada amarração entre as partes, beiral em laje x forro de gesso. (Foto cedida)

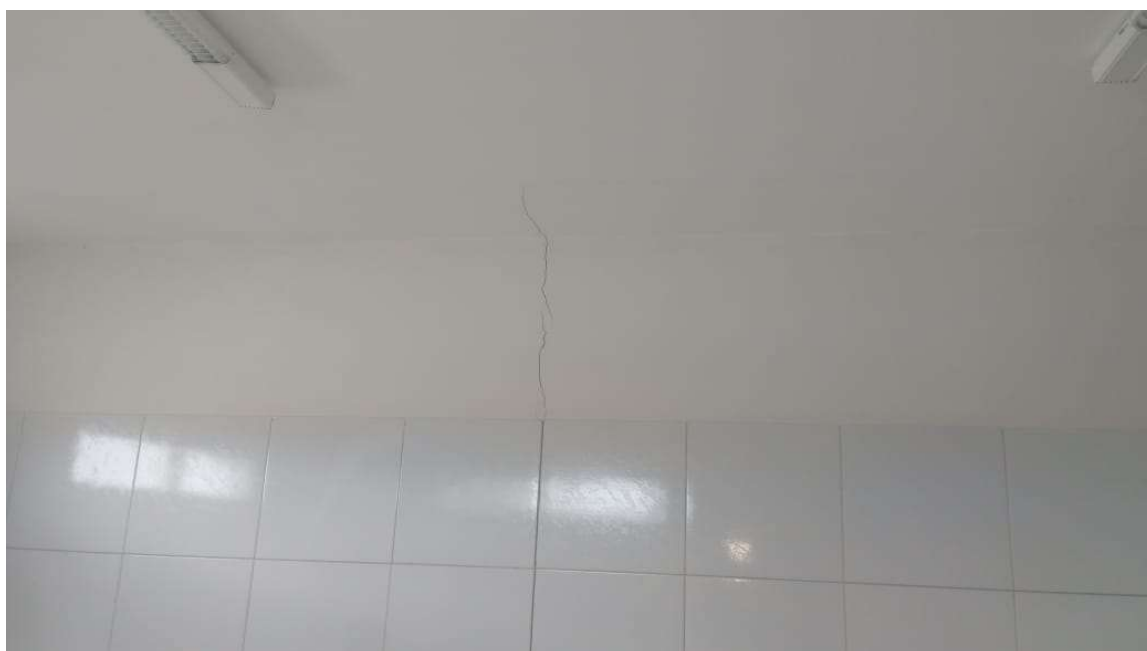
Imagem 24: Junta seca formada na parte interna do prédio onde não foi executada amarração entre as partes. (Foto cedida)

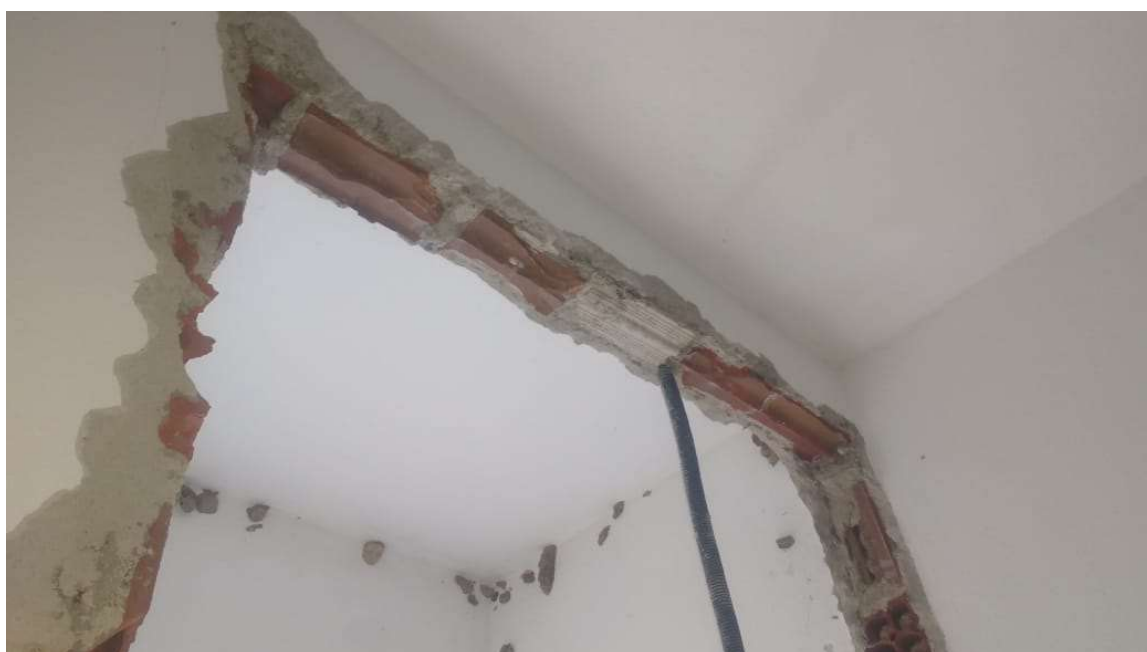
Imagem 25: Intervenção interna para abertura de vãos com identificação de cintas superiores. (Foto cedida)

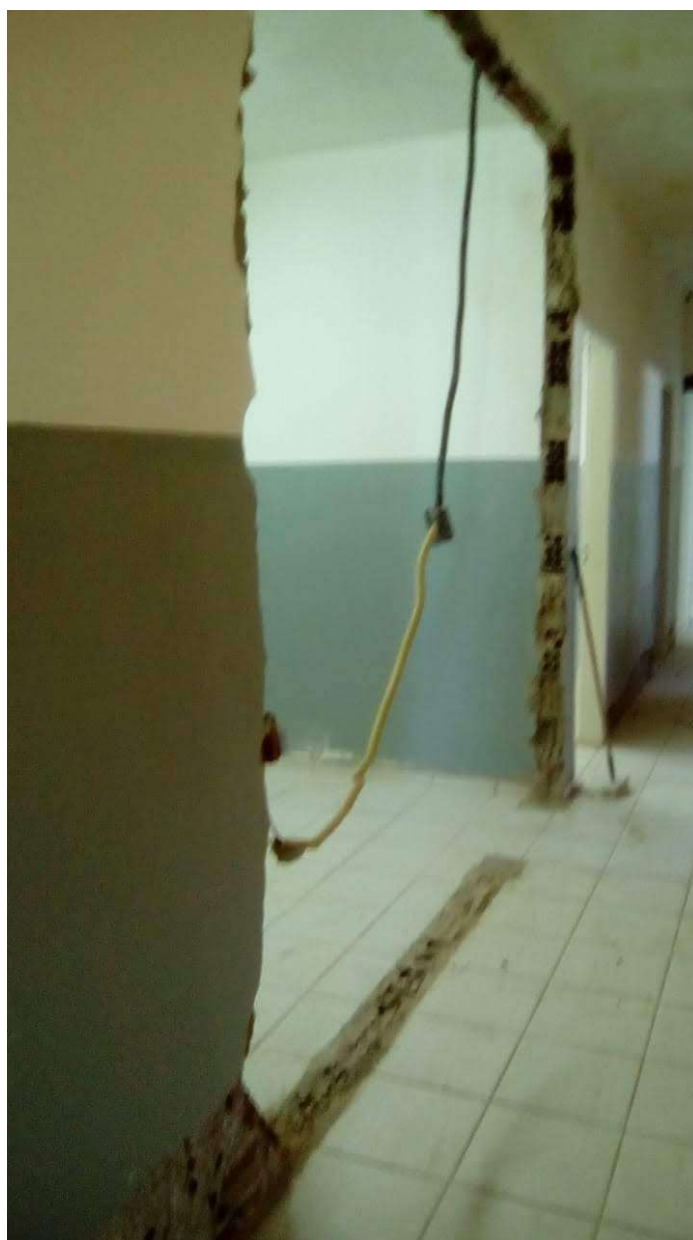
Imagem 26: *Intervenção interna para abertura de vãos com identificação de cintas superiores. (Foto cedida)*
